### 旭川工業高等専門学校耐震診断結果

2016年2月現在

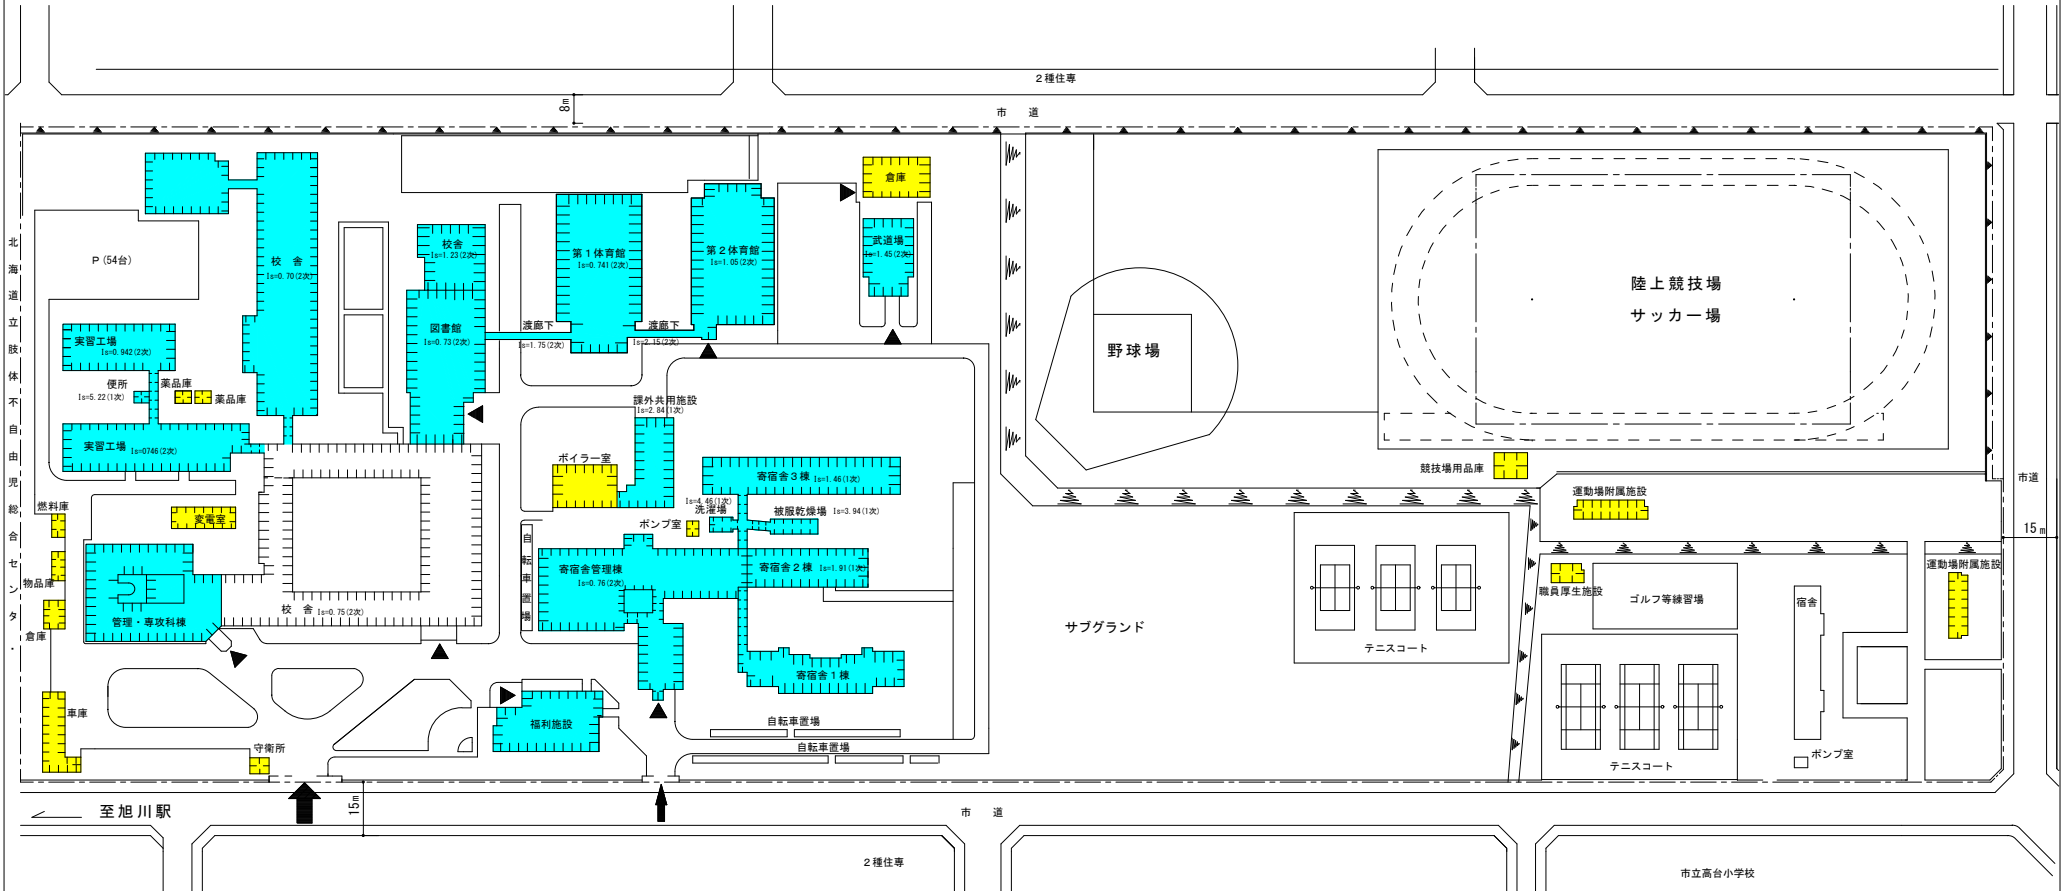
耐震性がある建物

耐震未診断建物

Is値とは耐震改修促進法に基づき定められた構造耐震指標であり、学校施設においては0.7以上の数値が求められています。

本校では新耐震基準以前（S56年以前）に建築された建物について耐震診断を行い、その結果に応じて耐震補強工事を行っています。
